SECRETARIA INFRAESTRUTURA URBANA DEPARTAMENTO DE MEIO AMBIENTE DE SERRANA

Assunto: Manejo Arbóreo

Laudo Técnico Nº 23/2022

Endereço: Na praça da Igreja Nossa Senhora Aparecida, defronte ao nº 39 a Rua Nossa Senhora Aparecida. Serrana – SP

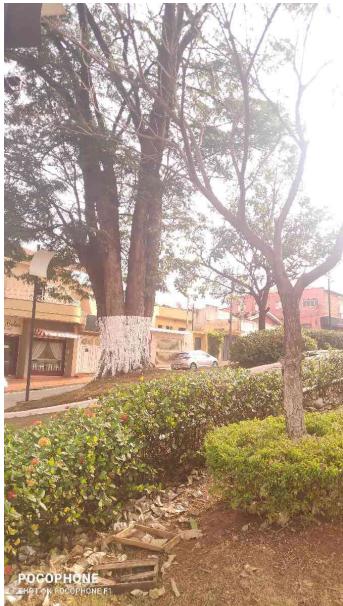
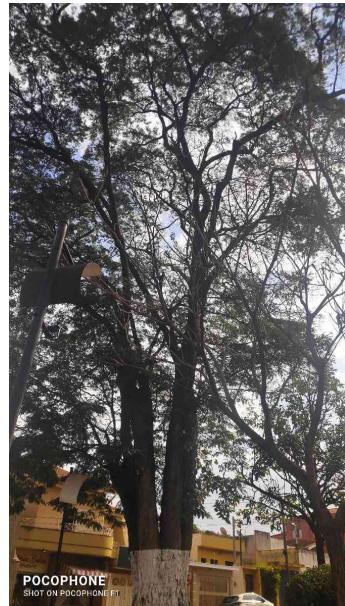
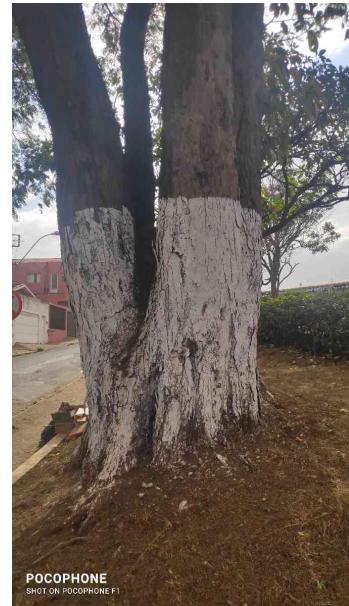
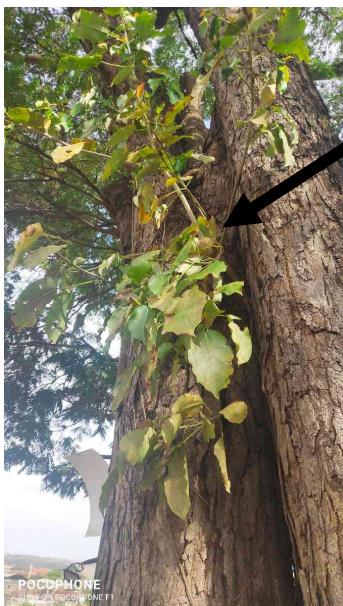
1. *Caesalpinia pluviosa* (Sibipiruna)

Em vistoria técnica com avaliação visual, observou-se que, o mesmo possui seus ramos, coloração de casca, colocação de folhas e tamanho de folhas dentro da normalidade da espécie, não indicando assim, nenhuma irregularidade. Está plantado, na praça, em local adequado para seu porte e tamanho. Apresenta alguns ramos epicórmicos decorrentes de podas mal executadas, porém, foi observado que não há indícios de lesão grave que possa configurar um motivo para supressão. Observou-se também que o exemplar, hospeda uma espécie conhecida como figueira mata pau, que foi germinada entre o encontro de dois galhos, a qual deve ser removida, pois essa espécie, costuma causar danos irreversíveis ao hospedeiro devido o estrangulamento causado por suas raízes que podem mata-lo, sendo assim o mesmo tem que ser retirado.

Figueira mata pau

DAP: 152,79 cm
Altura: 20 m

Fica INDEFERIDA a supressão do exemplar arbóreo, conforme laudo de vistoria técnica nº 23 (anexo), na praça da Igreja Nossa Senhora Aparecida, defronte ao nº 39 a rua Nossa Senhora Aparecida, em atendimento ao solicitado nos ofícios nº 91 e 235/22 (anexos). Informamos ainda que a avaliação dessa árvore já havia sido realizada anteriormente.
